ПАСПОРТ

ц. Сретенская

1826г. Костромская обл., Антроповский р-н.

с. Трифон

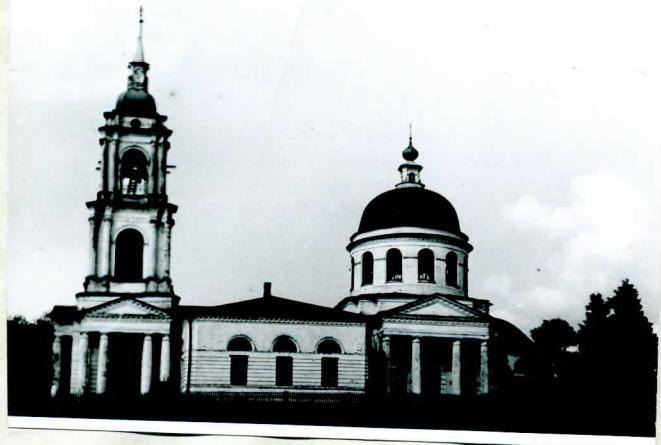
Фото или схематический план

Церковь Сретения представляет собой пример провинциального культового зодчества начала XIX в., развивавшегося в русле архитектуры классицизма. Во внешнем облике здания присутствуют также некоторые элементы барокко.

Объемно-пространственная композиция ц.Сретенской складывается из трех основных частей: четверика храма, трапезной и колокольни. Ротонда на четверике украшена карнизом и перекрыта куполом. Купол завершен небольшим квадратным фонарем с главкой. Частично покрытие трапезной сводчатое с распалубками. Покрытие многоскатное с ендовами. Колокольня имеет четыре яруса. Второй третий-ярусы звона. Четвертый

ярус фонарем со шпилем. Размер церкви по оси В-3-41,5 м, по оси С-Ю-26 м. Церковь построена из кирпича размером 24x13x5 см.

Стены всего объема рустованы до середины высоты и завершаются карнизом с сухариками.

Интерьеры церкви, действующие в настоящее время, сохранились почти полностью. Сохранился иконостас второй половины XIX в. Иконостас-трехярусный-увенчан полукруглой иконой "Коронование Богоматери". В церкви сохранилась литая люстра с фигурой ангела.
